MAA-AMET

Meie 07.05.2018 nr 8-3/18/7312-2

Sampsoni jõe ruumikuju täpsustamine

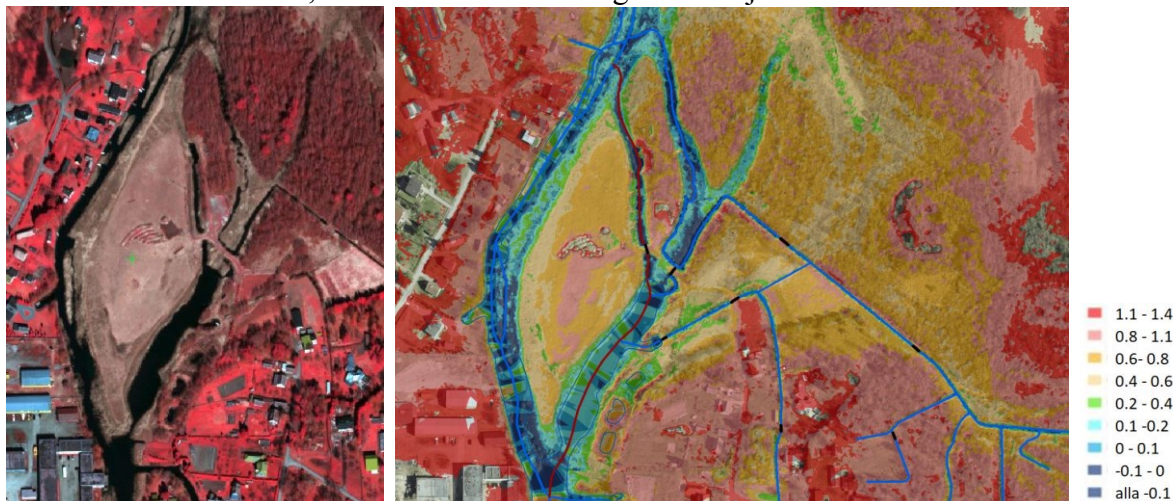
4. Veetaseme muutused, CIR aerofoto 2018 ning ortofoto ja laserandmed 2017.

Madalat veetaset iseloomustab 2018. aasta lähiinfrapuna aerofoto (joonis 4.1), millel keskmisest madalalama veetaseme korral on avaveeline osa kujutatud mustas toonis. 2017. aasta laserandmete põhjal (joonis 4.2) selgub, et keskmise veetaseme juures on Nasva jõgi mõnevõrra laiem ja lisaks Nasva jõe põhisängile on ka kaks haru, sinistes toonides, sealhulgas Sampsoni jõgi, avaveelised. Keskmisest kõrgema veetaseme korral üleujutusala laieneb esmalt Sampsoni jõe ümbruses. Kõrgusel kuni 0.4 meetrit keskmisest veetasemest jõgede ja jõe harude voolusängid laienevad mõnevõrra, kuid alates veetasemest 0.4 meetrit üle keskmise, Nasva jõgi laieneb ja idasuunal tekkib täiendav, vooluveekogu kujuline, üleujutusala. Kuni 0.8 meetrit keskmisest kõrgema veetaseme juures tekkib üleujutusala valdavalt Sampsoni jõe lähiümbrusesse, kuid alates ligikaudu 1 meetrist –roosadesse toonides – laieneb üleujutusala vaadeldaval alal mõlemas suunas juba oluliselt. Üleujutuskaardid on kättesaadavad ka Maaameti XGIS kaardirakendustes, mille kasutamise juures tuleb arvestada asjaoluga, et andmed XGIS kaardirakendustes näitavad Nasva juures veetaseme kõrgusi uue kõrgussüsteemi nulltasemest, kus erinevus keskmisest veetasemest on üle +20 cm.

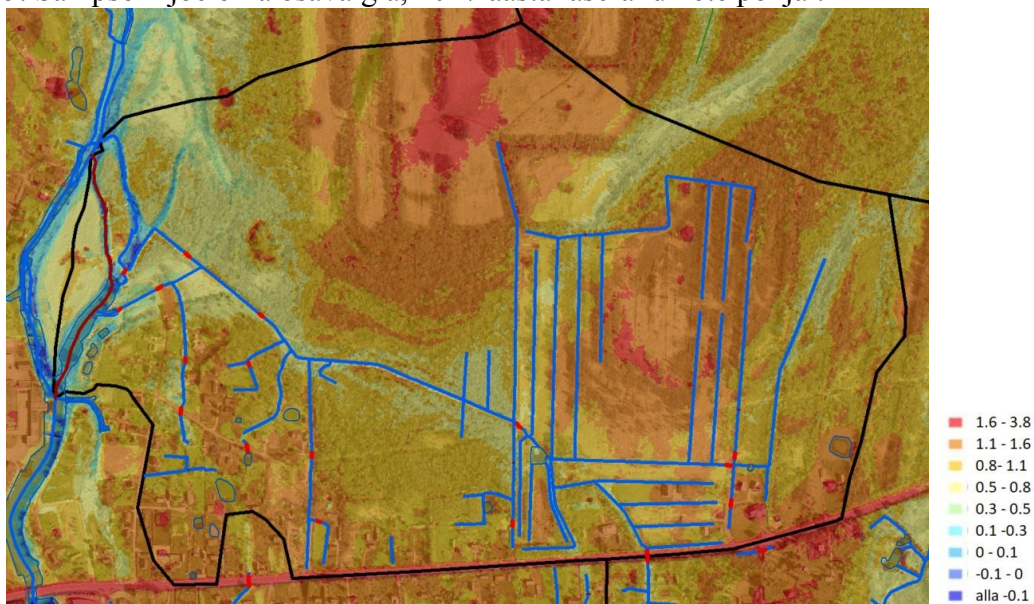
5. Sampsoni jõe oma osavalgla, 2017 aasta laserandmete põhjal.

Jõgede valgla arvutusi teostavad üldjuhul teised keskkonnanasutused, mistõttu ümbruskonna veekogudega kokkusobivas üldistusastmes Sampsoni jõe valglaarvutust ootaks ka Keskkonnagentuurilt, kes seni on leidnud valglat keskkonnaregistri veekogudele. ETAK tegeleb topograafiliste andmete kaardistamisel valglate küsimustega kaudselt, ainult niivõrd kui see on vajalik veekogude kaardistamiseks ja veekogude andmete kvaliteedi kontrollimiseks. Sampsoni jõgi saab alguse esimese järgu valglast, Nasva jõest ja suubub samasse jõkke. Nasva jõe valgla pindala „Eesti jõgede kataloogi“ 1980 andmetel on üle 300 km². ETAK-i veekogude ja kõrgusandmetest selgub, et tinglik eraldi Sampsoni jõe oma osavalgla pindala Nasva jõe alavalglas nr. 34 on hinnanguliselt ligikaudu 1 km² (joonisel 5, musta joonega), milles lisaks Nasva jõest tulevale veele liigub vesi keskmise veetaseme juures Sampsoni jõkke.
